2012.3月

品質月報

Monthly Quality Report

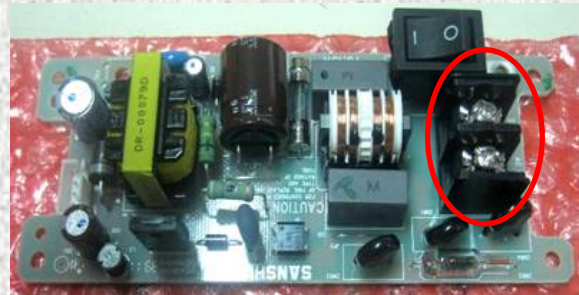
- 発生日 : 2/7
 機種 : SU-020R
 不具合内容 : 端子台カバー欠品
 不具合数 : 1件
 不具合原因 : 絶縁耐圧試験後のケース
 取り付け忘れ。
 確認工程見逃し。
 対策 : ケースの員数管理方法変更
 (下写真トレーにて管理)
 トレー終了毎に員数合わせする。

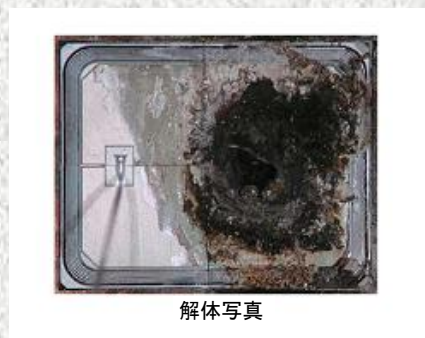
- 発生日 : 2/17
 機種 : SU-021R
 不具合内容 : Q1、R10 NG
 不具合数 : 1件
 調査結果 : 現時点で原因未特定

返却品の外観調査結果

- ・モールド樹脂の焼損
- ・クラック及び内部半田の噴出
- ・ソース端子の溶断およびドレイン端子の溶損

モールド樹脂を除去した結果、ソースワイヤーボンディング直下及び活性領域が激しく焼損している。

D-S 間の過電圧或いはASOを逸脱したことによる破壊と推定

過去に同様の不具合発生は無く、同一症状の再現性もないことから、突発的な発生と推測。

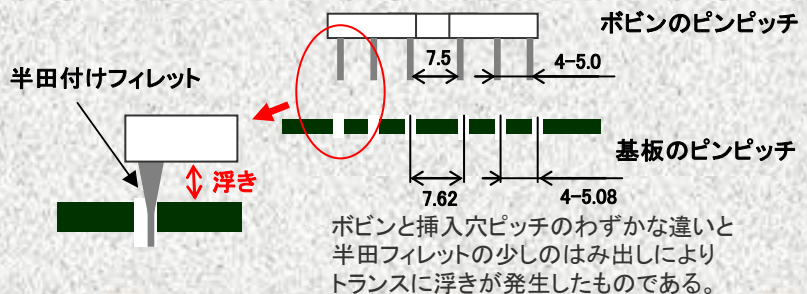
<調査結果>
ポビンのピンピッチと、基板の挿入穴ピッチにわずかに違いがあることが判明。

<症状>
トランス端子の半田付けフィレットがポビンの底部よりはみ出していたため、基板挿入穴にきっちり入らず、トランス本体の浮きに至った。

<原因と対策>
トランス設計依頼時にポビンはPQ32/20相当品を指定していたが、相当品として選定したポビンPQ-3217のピッチが若干違っていた。対策として、トランス依頼時にポビン図面を添付することとする。トランス受入チェックにポビンピンピッチの確認を追加する。
