2012.6月

品質月報

Monthly Quality Report

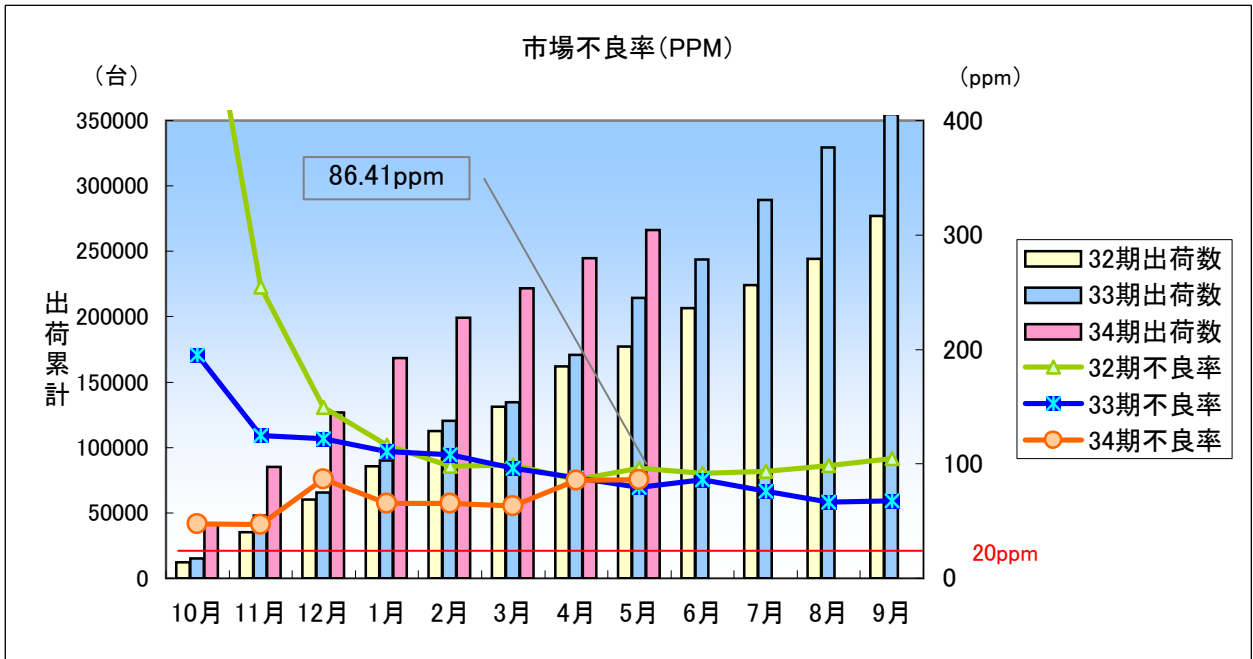
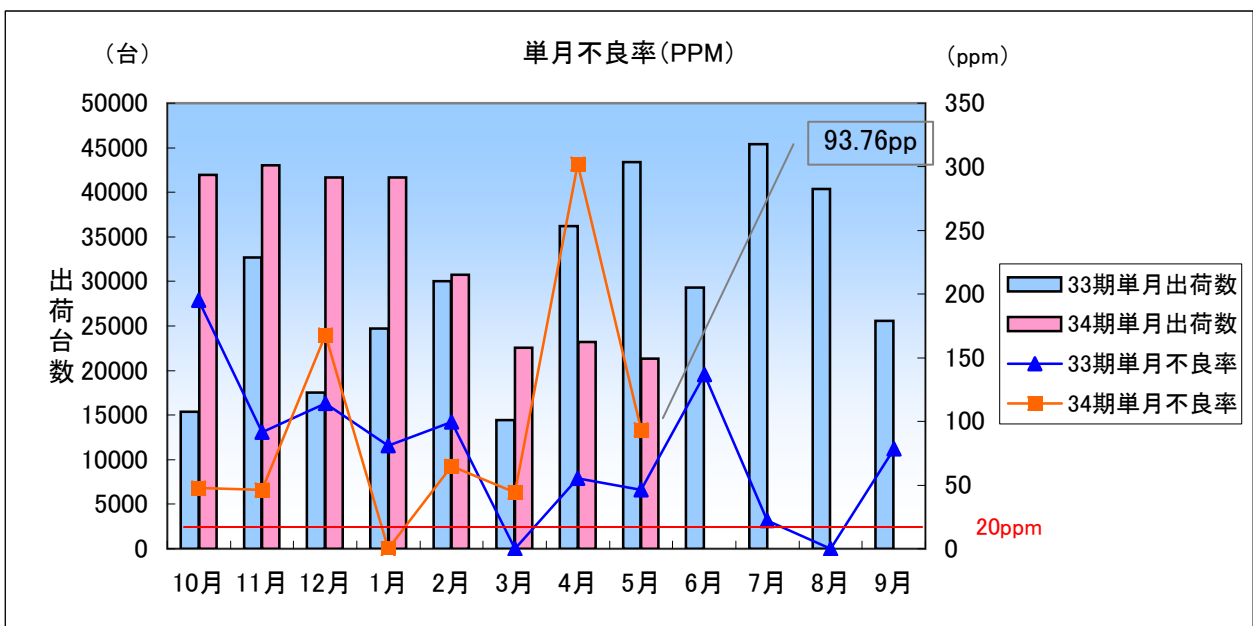
5月末までの累計不良率は86.41ppmです。

不良率上昇傾向です。

5月までの累計で前年度の不良率を上回ってきており、今後予測される不良発生要因に対して早急に対策を行い、不良発生を防止して行く必要があります。

5月は市場不良2件、単月不良発生率は93.76ppmです。

納品台数が少ないこともあり、全体の不良率増加を抑えきれない状況になっています。

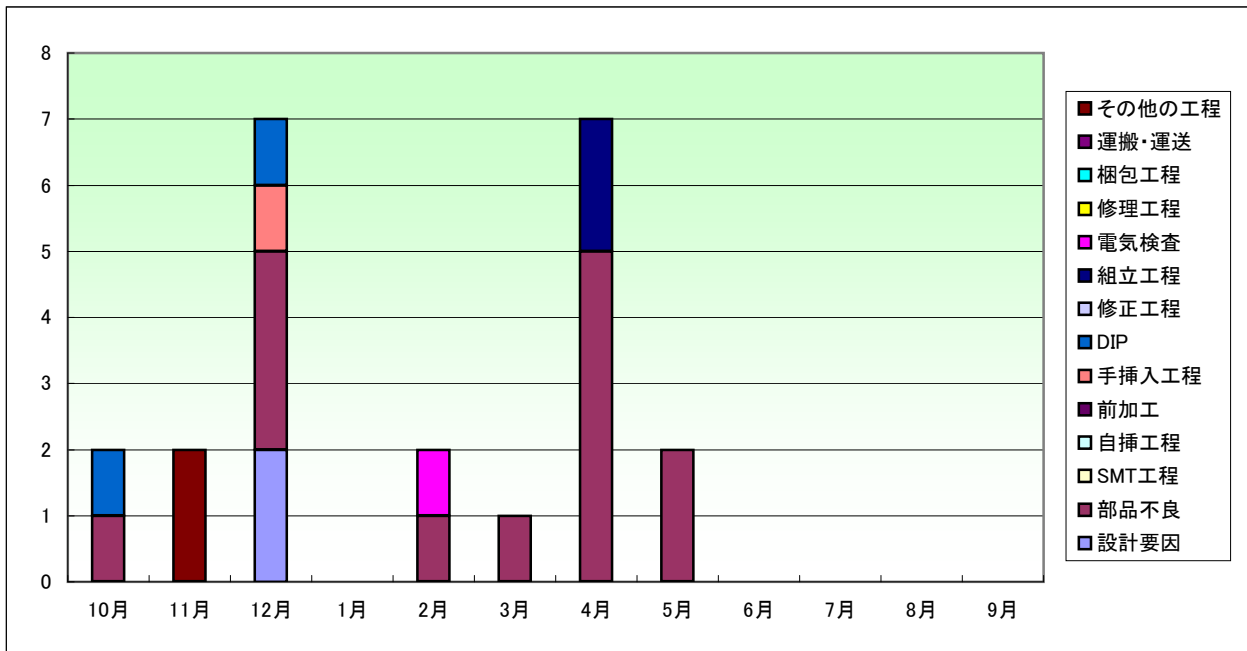
工程別不具合

5月の工程別不具合

部品不良 2件

不良全数23件中12件(52%)が部品不良となっており、部品メーカー要因、工程の部品管理状態、設計的要因などによる破壊などの観点で調査中です。

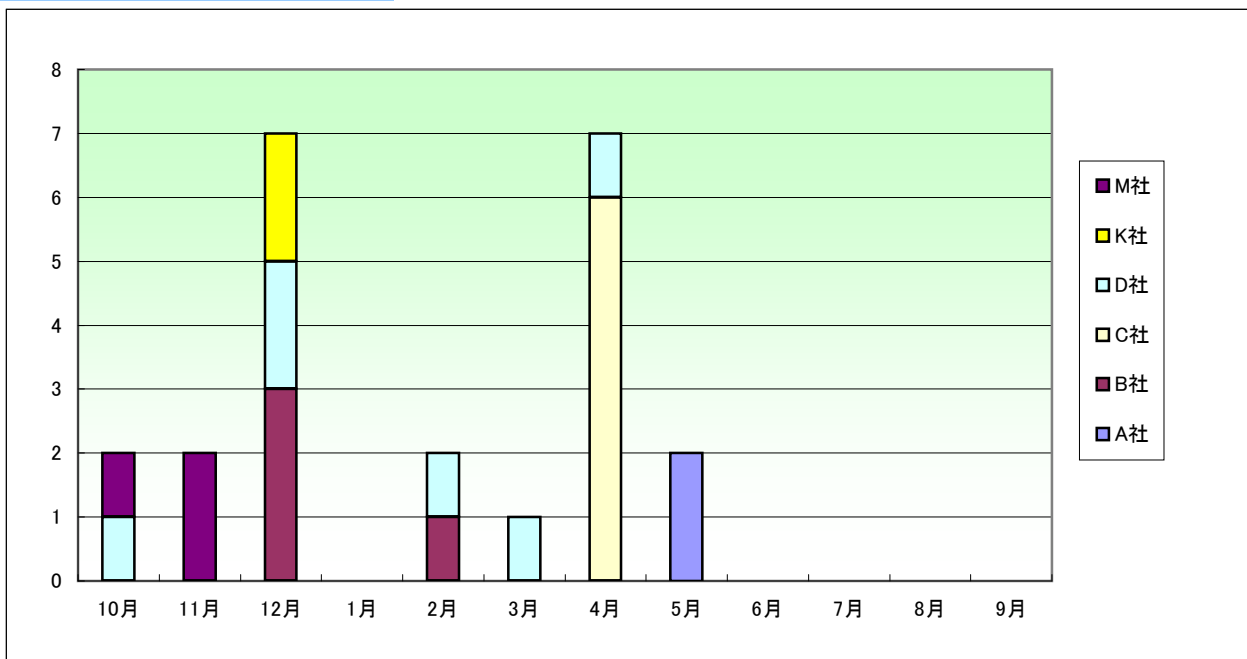
客先別不具合

客先別累計不良発生率

M社 3件/2,700台 (1111ppm)
C社 6件/10,054台 (543ppm)
B社 4件/70,828台 (56ppm)

K社 2件/2,818台 (710ppm)
D社 6件/18,000台 (333ppm)
A社 2件/100,601台 (20ppm)

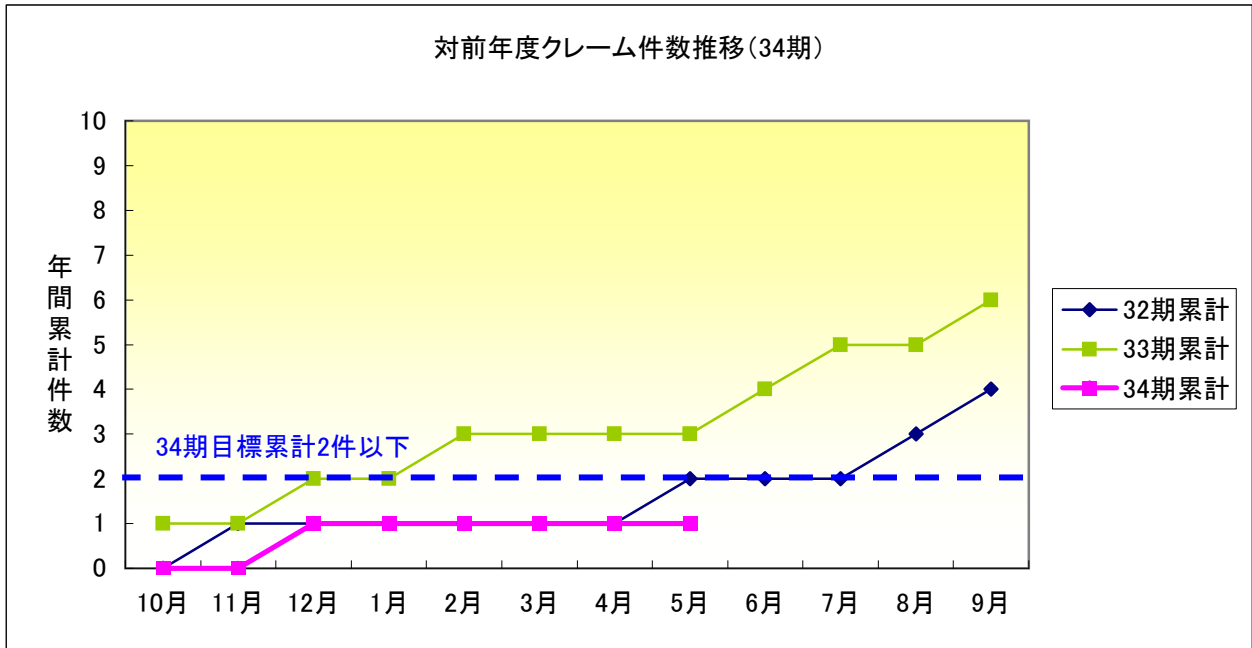
クレーム発生推移

「クレーム」の定義: 当社製品がエンドユーザー様にて使用中に
当社の責任による原因で不具合が発生し、見直し・改修の場合

5月のクレーム不良は0件です。

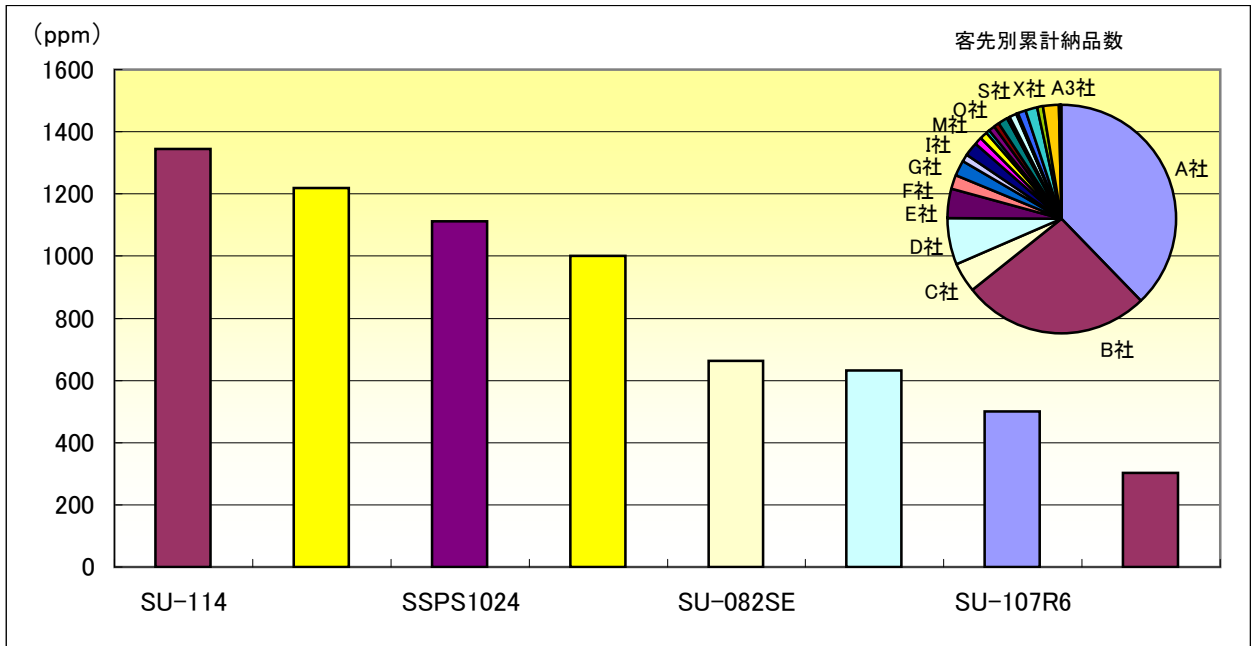
機種別累計不良率

SU-114 (B社)	3件/2,232台 (1344ppm)	SX-001 (K社)	1件/820台 (1200ppm)
SSPS1024 (M社)	3件/2,700台 (1111ppm)	SSPS1505T (K社)	1件/1,000台 (1000ppm)
SU-082SE (C社)	6件/9,055台 (663ppm)	SU-020R (D社)	6件/9,500台 (632ppm)
SU-107R6 (A社)	2件/4,000台 (500ppm)	SU-021R (B社)	1件/3,300台 (303ppm)

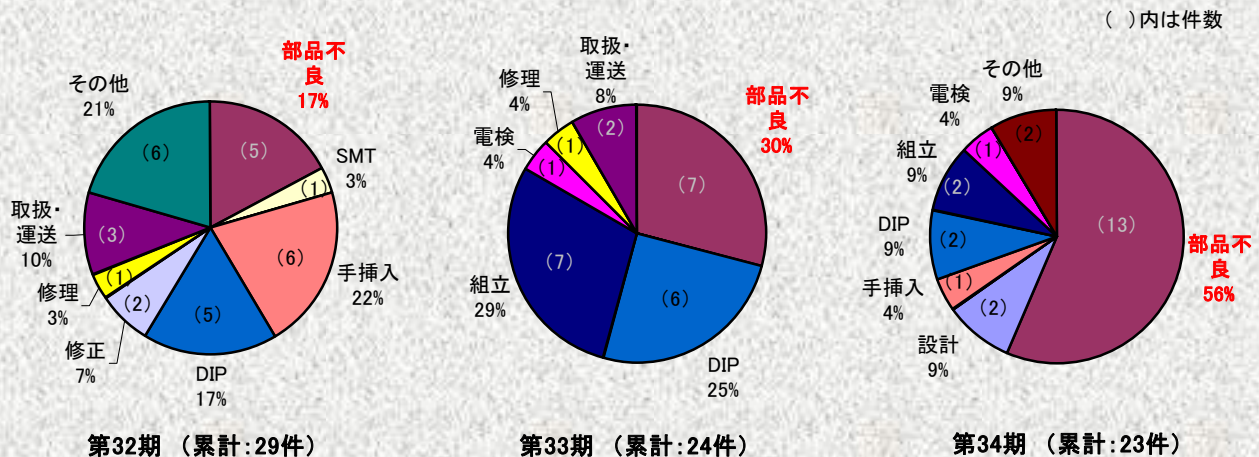
下のグラフは第32期から第34期の工程別不良の発生率を表したものです。
部品不良の発生数が増加傾向になっており、しかも今期は倍増しております。

不良発生日、発生機種、不良部品、MT工場、MT日付等では、ほとんど傾向性は見られず、部品不良が多発している原因は現時点では特定しきれしていません。

製造不良は確実に減少しており、製造工場での品質取り組みに対する効果は確実に現れているにも関わらず、原因不明の部品不良が不良率を悪化させています。

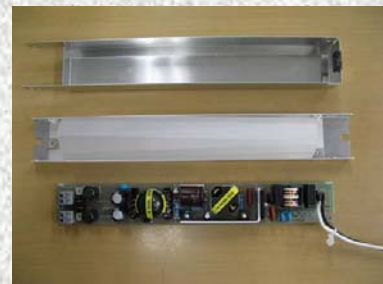
球状トランス搭載のLED照明用定電流電源が、6月1日にPSE申請の適合性同等検査合格書の交付を受けることが出来ました。

トランスの構造上、1次巻線と2次巻線が直接接触する為、トランスの絶縁区分をE種とした場合、3層の絶縁が必要となります。

本トランスの2次巻線に使用している3層絶縁線(TEX-ELZ)は、絶縁区分E種では2層とみなされるため、本トランスは絶縁区分E種では強化絶縁とはみなされません。

対策として、「アース線をつけてトランスE種基礎絶縁」とするか、「トランスをA種絶縁として2層の絶縁でOK」とするかの2通りが考えられましたが、アース線をつけることで対策とし、トランスはE種絶縁の状態ですべて適合性同等検査に合格することが出来ました。
